2022 티씨케이

# 안전사고예방 TFT 백서

## (주)티씨케이

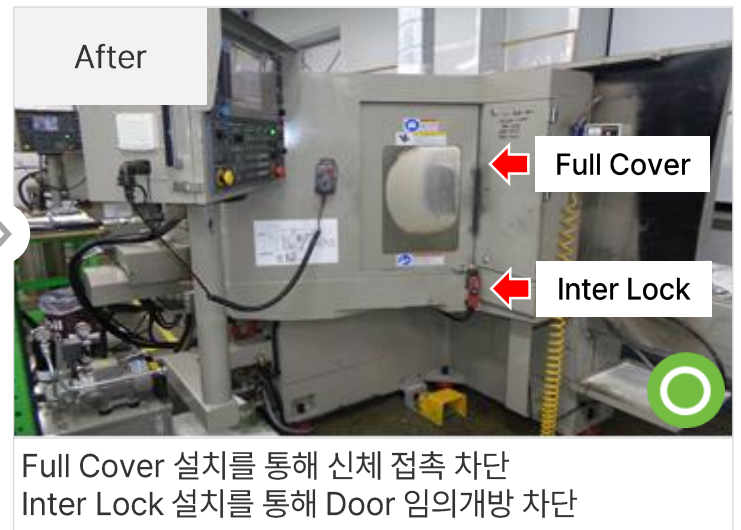
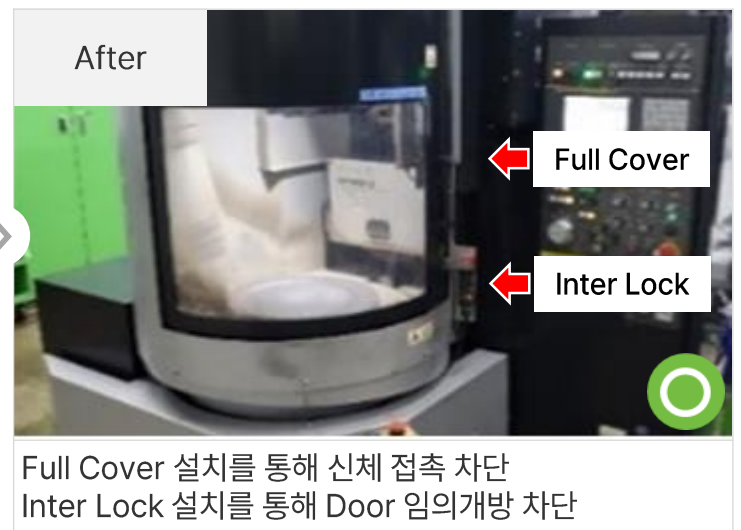
위험상황	회전체 접촉에 의한 협착
위험내용	회전체가 노출된 환경에서 설비 가동 중 신체 접촉에 의한 협착 위험
개선내용	회전체에 Full Cover 및 Inter Lock(근접센서) 설치를 통한 협착 위험 감소

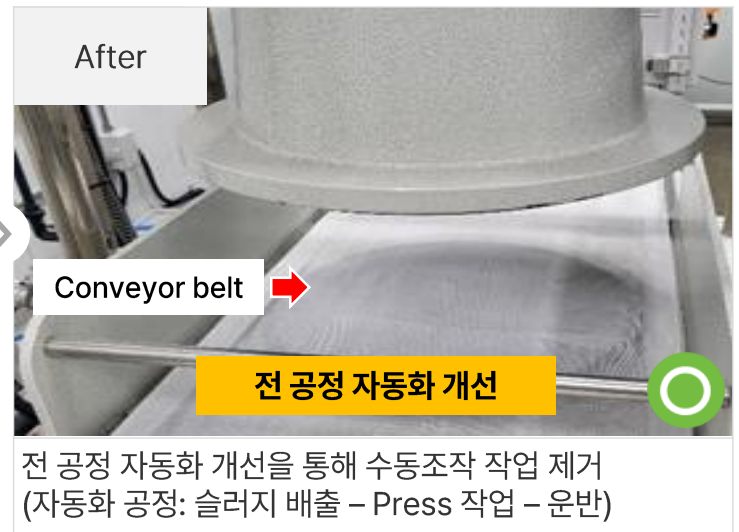
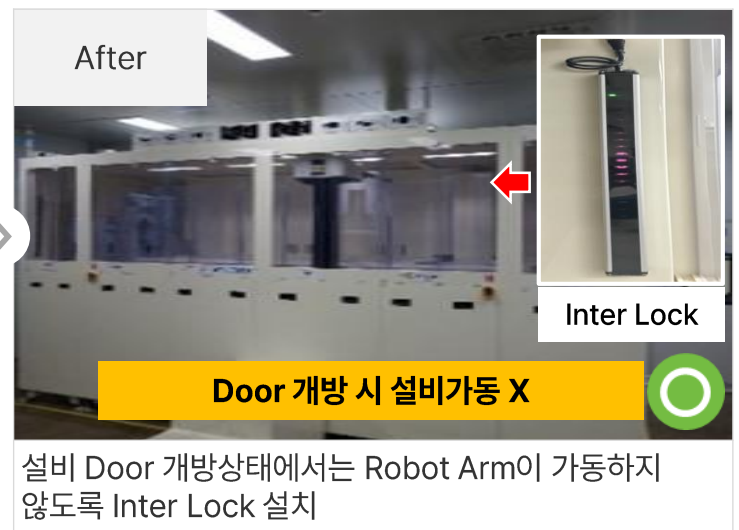
위험상황	이동 설비에 의한 협착
위험내용	Press, Robot 등 상하·좌우 이동하는 설비에 신체가 끼어 협착 위험
개선내용	설비 자동화, Inter Lock (근접센서) 설치 등을 통한 위험 감소

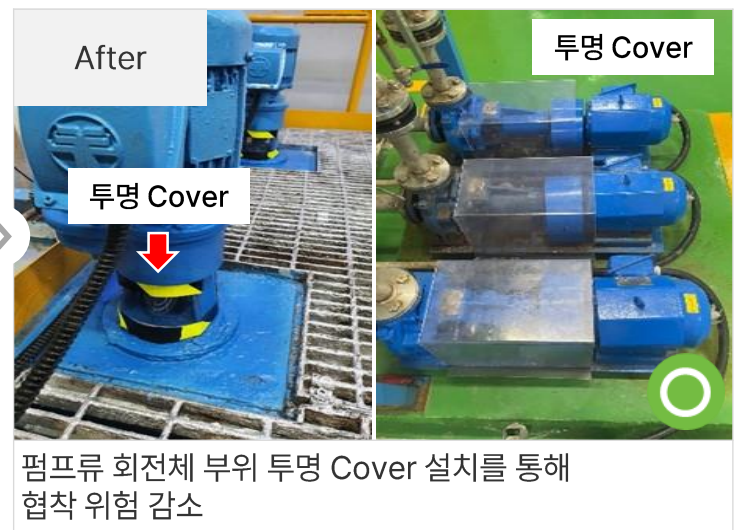
위험상황	회전체 접촉에 의한 협착
위험내용	회전체가 노출된 환경에서 설비 가동 중 신체 접촉에 의한 협착 위험
개선내용	회전체 부위 Cover 설치를 통한 협착 위험 감소

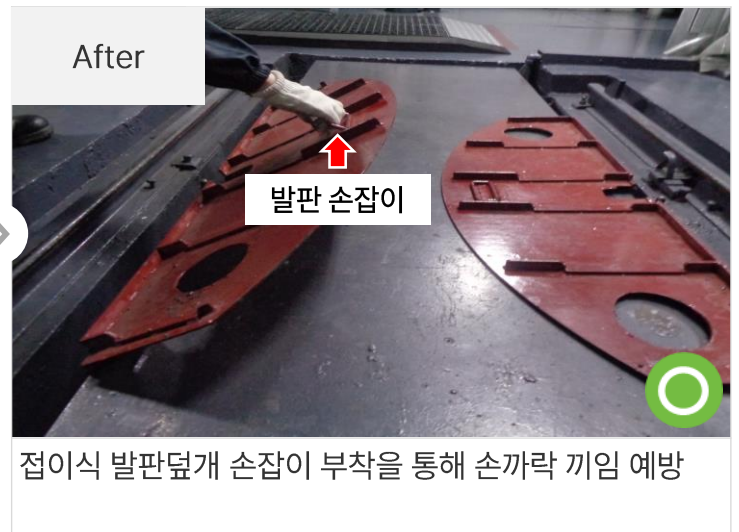
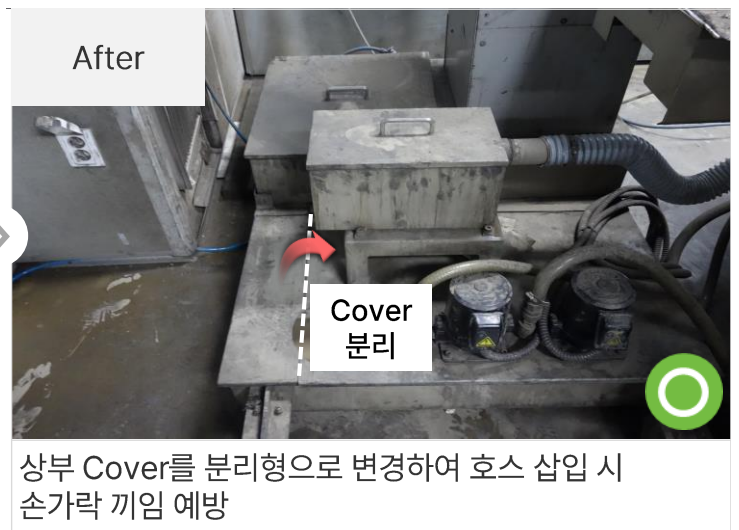
위험상황	중량물에 의한 협착
위험내용	덮개류 개폐 시 손가락 끼임에 의한 협착 위험
개선내용	덮개류 개선을 통한 협착 위험 감소

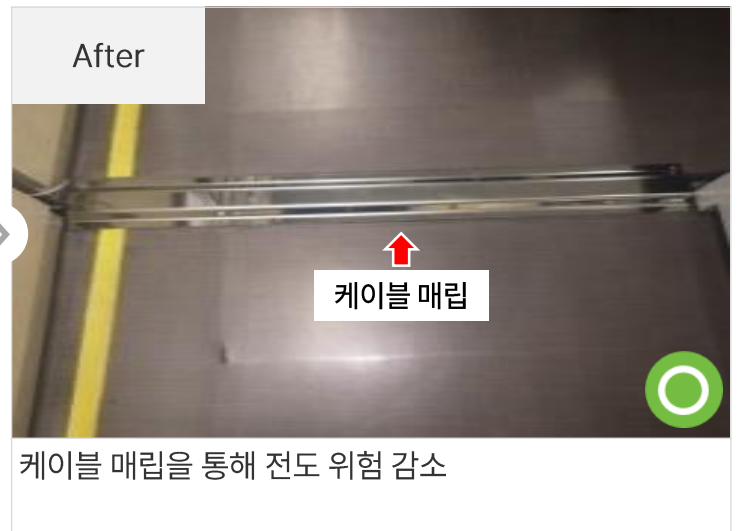
위험상황	구조물에 의한 전도
위험내용	바닥면에 돌출된 배관, 케이블 등 구조물에 의한 전도 위험
개선내용	돌출된 구조물 매립을 통해 전도 위험 감소

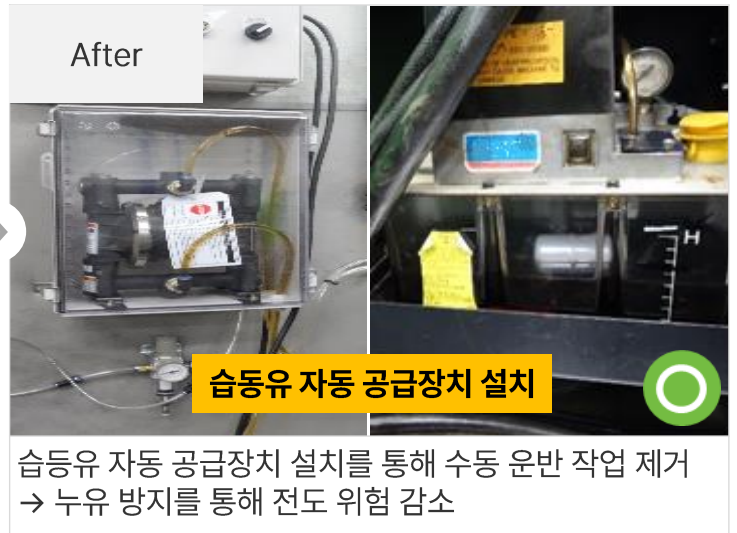
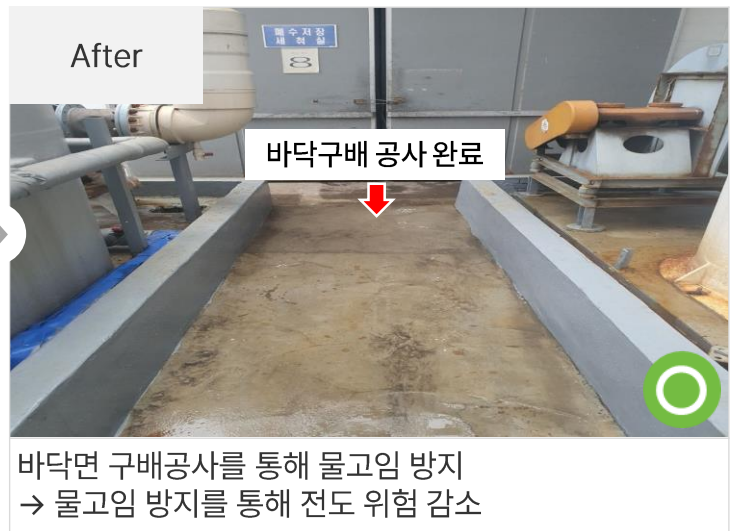
위험상황	미끄러운 바닥에 의한 전도
위험내용	오일, 물기 등으로 인해 미끄러워진 바닥면에 의해 전도 위험
개선내용	오일, 물기 제거를 통해 전도 위험 감소

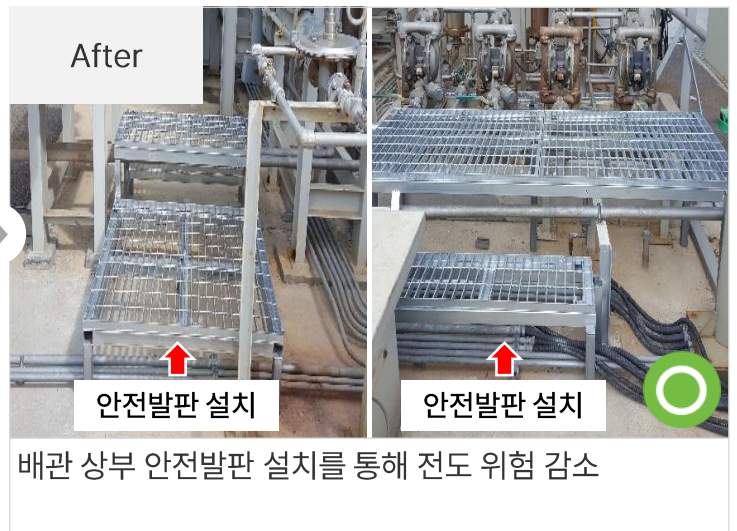
위험상황	구조물에 의한 전도
위험내용	바닥면에 돌출된 배관, 케이블 등 구조물에 의한 전도 위험
개선내용	돌출된 부위에 안전발판 설치를 통해 전도 위험 감소

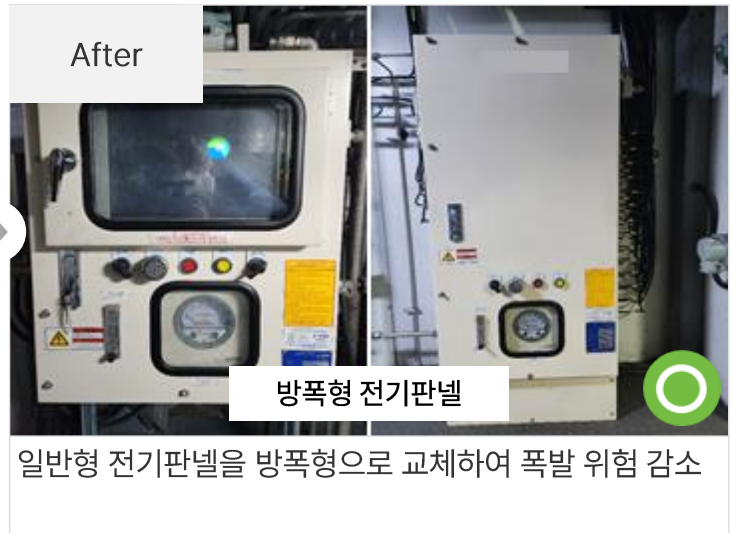
위험상황	가연성 가스에 의한 폭발
위험내용	가연성 가스 취급 중 스파크로 인한 폭발 위험
개선내용	일반형 설비를 방폭설비로 교체

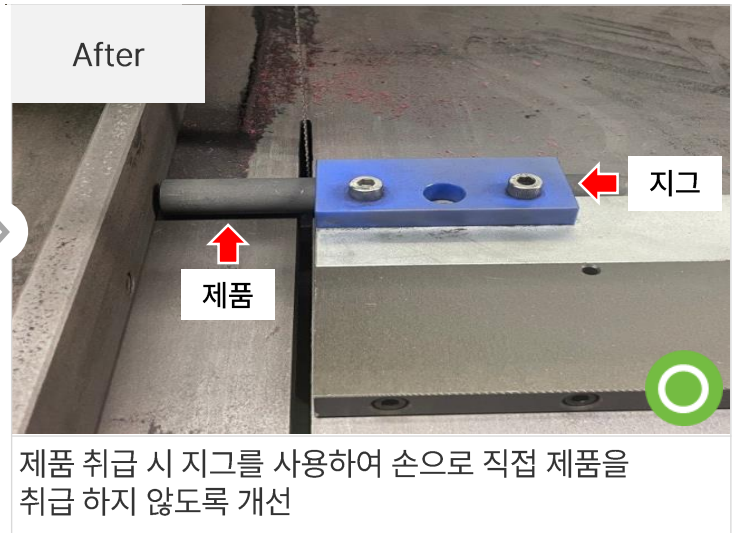
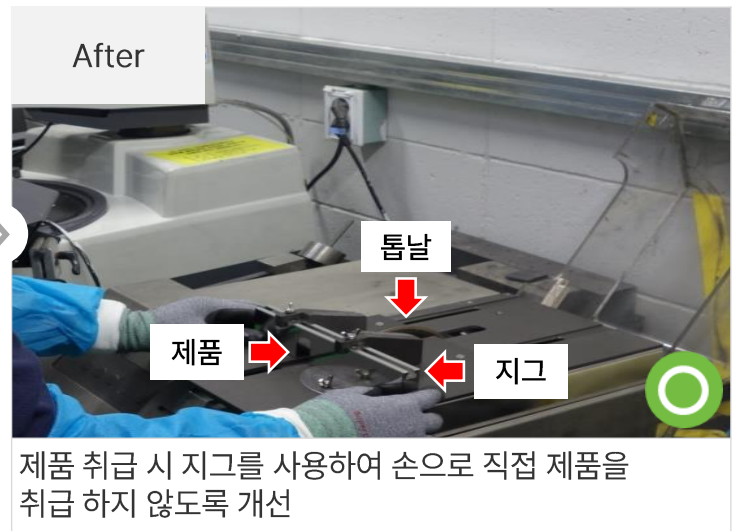
위험상황	가공설비에 의한 베임
위험내용	소형제품 가공 시 손으로 직접 제품 취급 중 톱날에 베임 위험
개선내용	전용 지그 설치를 통해 손으로 직접 제품 취급하지 않도록 개선

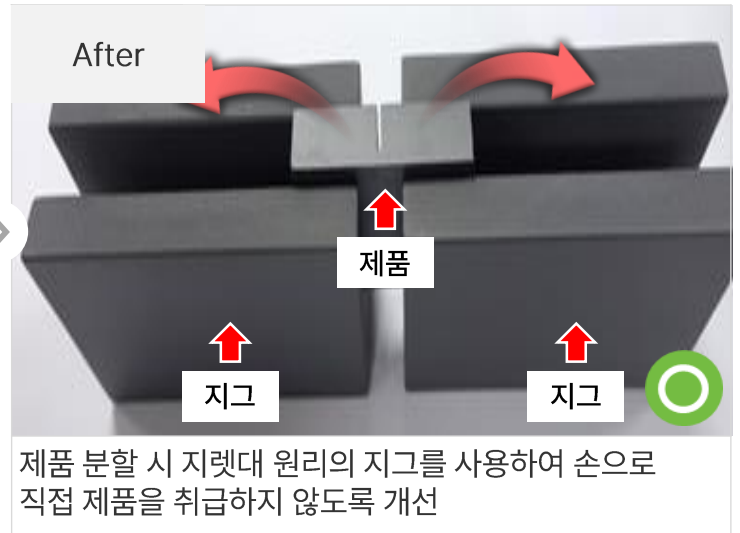
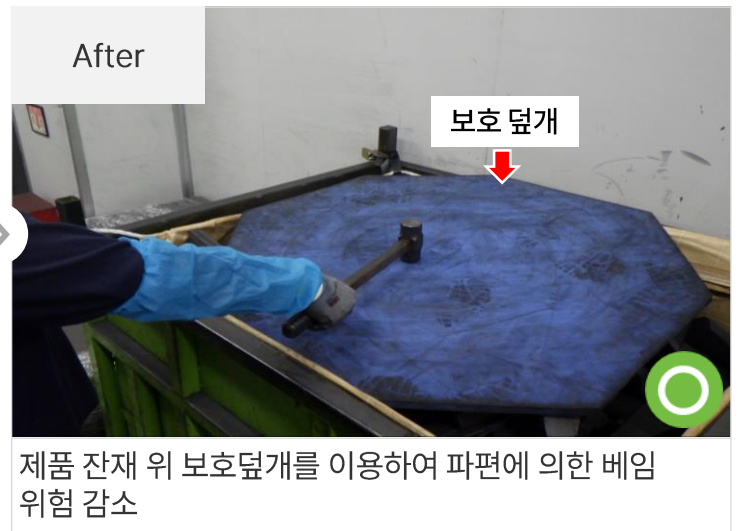
위험상황	제품에 의한 베임
위험내용	제품 취급 중 제품의 날카로운 절단면에 긁혀 베임 위험
개선내용	취급 시 공구 개선을 통한 베임 위험 감소

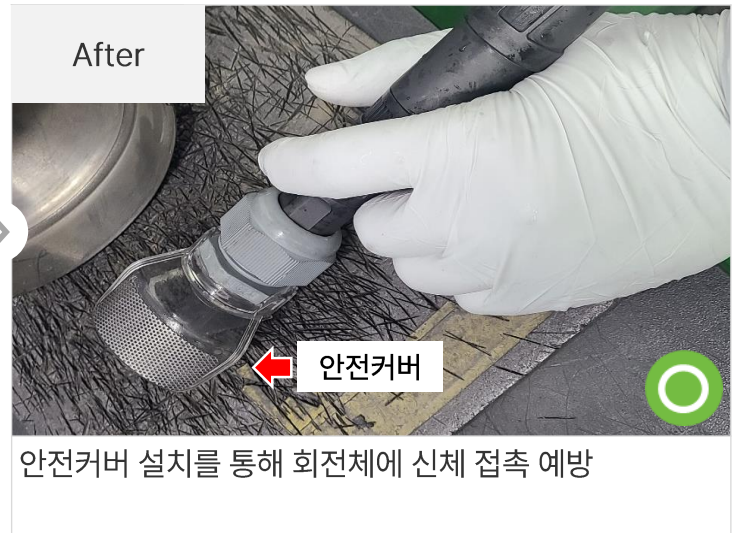
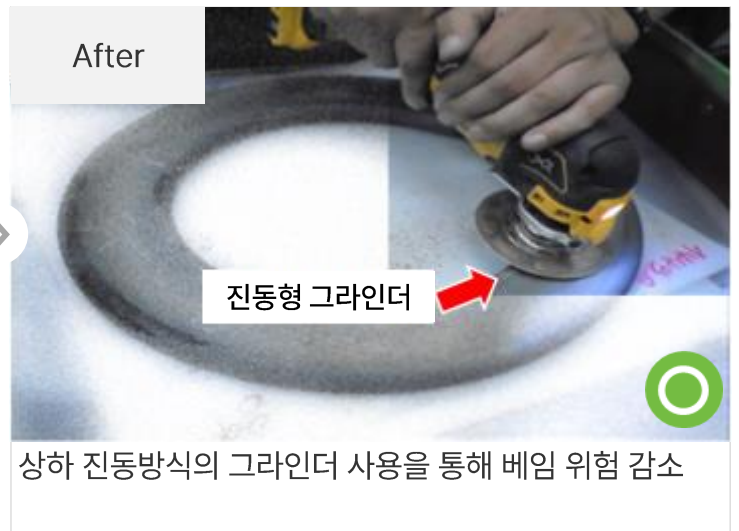
위험상황	공구에 의한 베임
위험내용	공구류 취급 중 회전체에 신체 접촉 시 베임 위험
개선내용	공구류 개선을 통한 베임 위험 감소

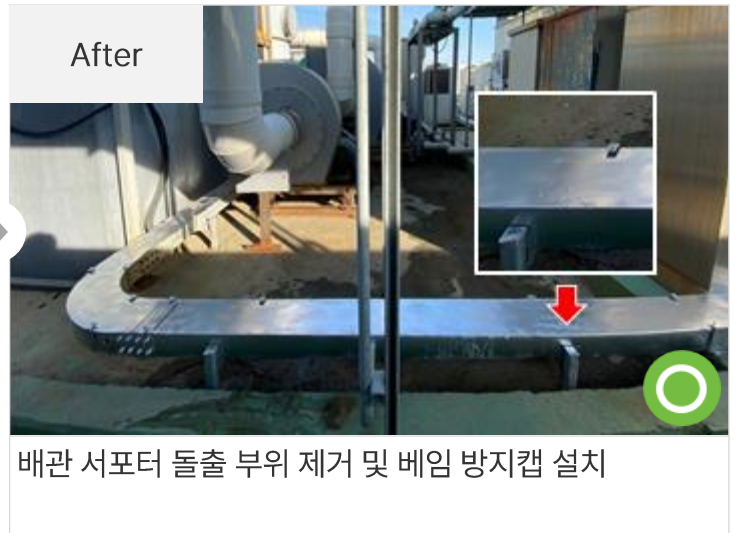
위험상황	구조물에 의한 베임
위험내용	날카로운 구조물에 신체가 접촉하여 베임 위험
개선내용	위험부위 개선을 통한 베임 위험 예방

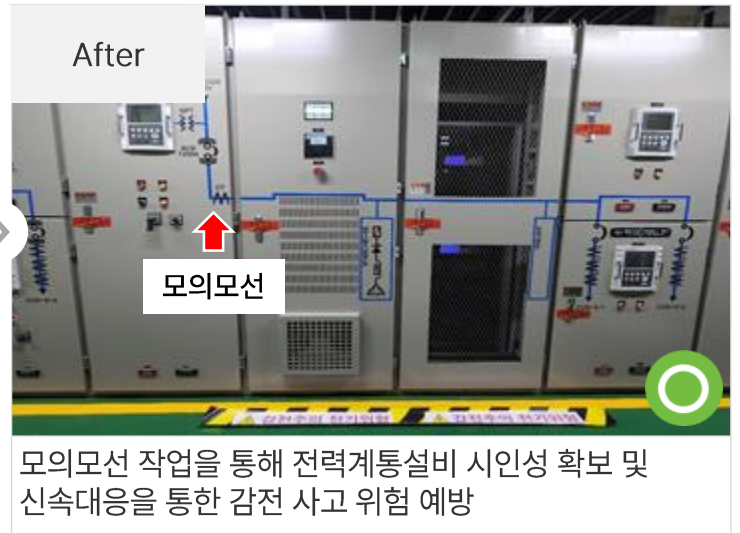
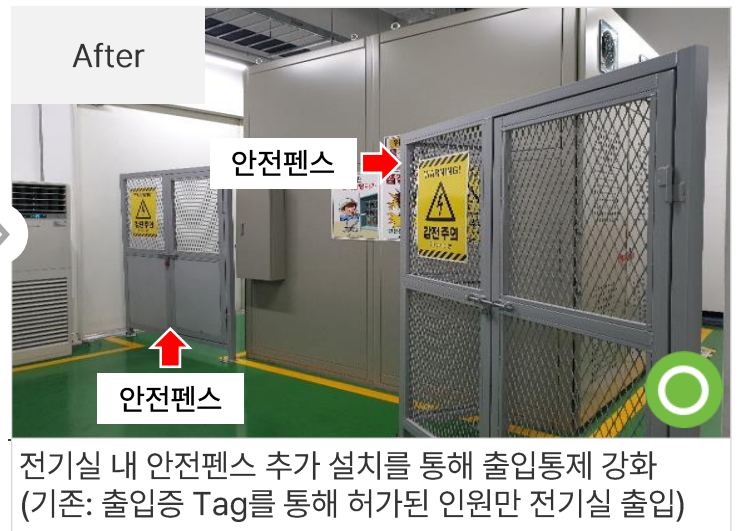
위험상황	전극부 접촉에 의한 감전
위험내용	전기실 내 전기 설비 조작 시 신체 접촉 및 전극부 접촉에 의한 감전
개선내용	전기 계통도(모의 모선)를 구성하여 조작자의 인지 향상과 신속대응 안전펜스 설치를 통해 전극부 신체 접촉 예방

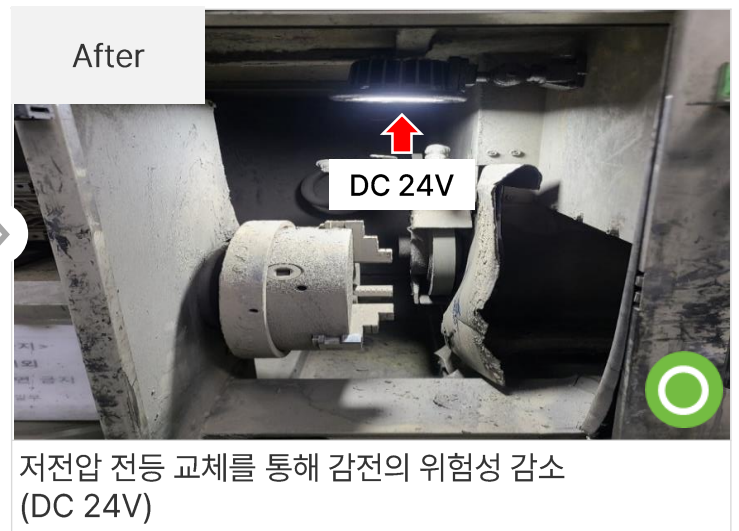
위험상황	전극부 접촉에 의한 감전
위험내용	전기가 흐르는 전극부에 신체 접촉 시 감전 위험
개선내용	모터 전원 케이블 Connector Type 개선 저전압 전등을 통해 감전 위험성 감소

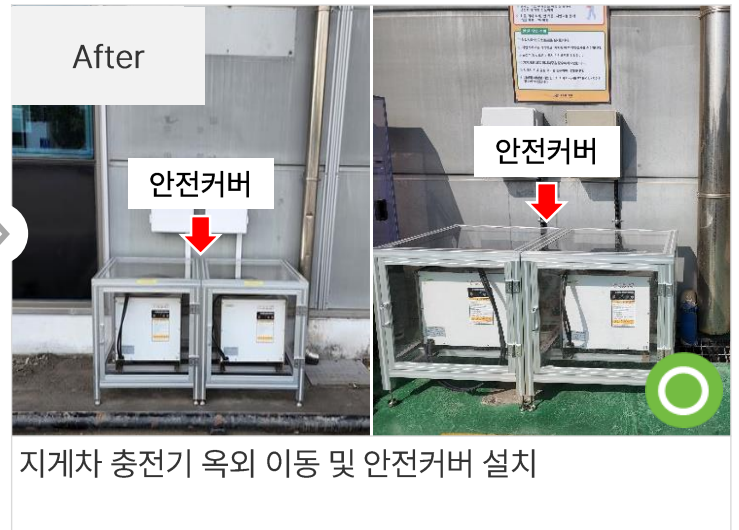
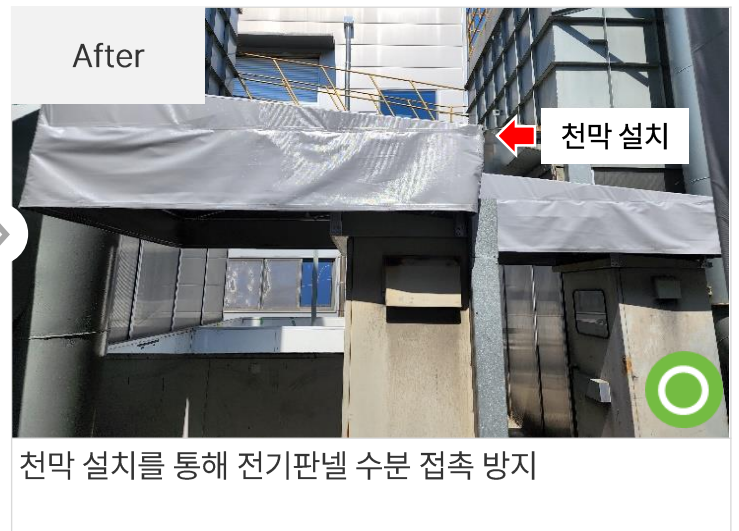
위험상황	수분에 의한 감전
위험내용	전극부에 수분 접촉으로 전기저항이 낮아진 상태에서 신체 접촉 시 감전 위험
개선내용	안전커버, 천막 등 설치를 통해 전극부 수분 접촉 방지

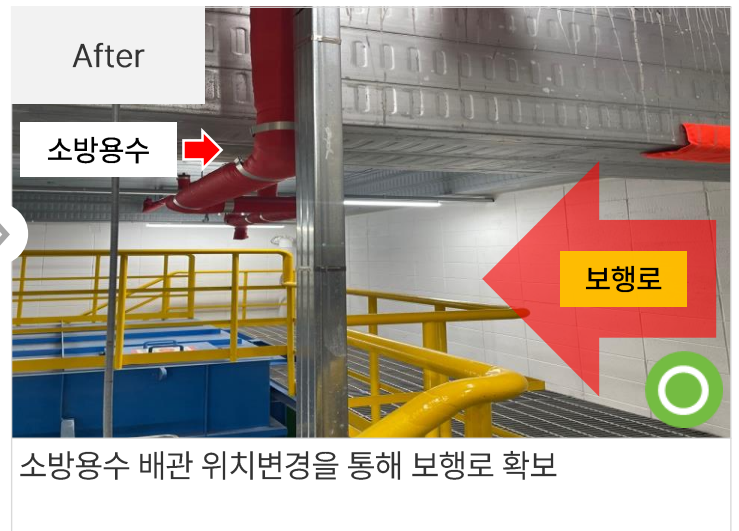
위험상황	구조물에 의한 충돌
위험내용	보행로에 위치한 구조물에 부딪혀 충돌
개선내용	구조물 위치 변경을 통해 충돌 위험 감소

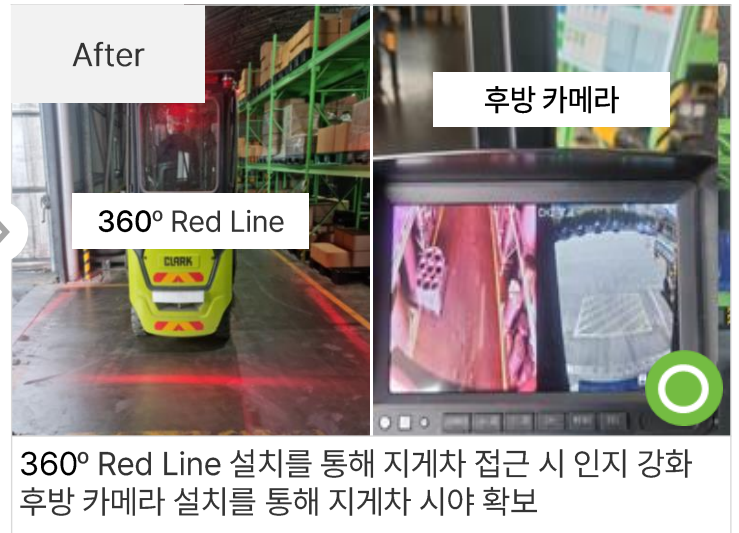
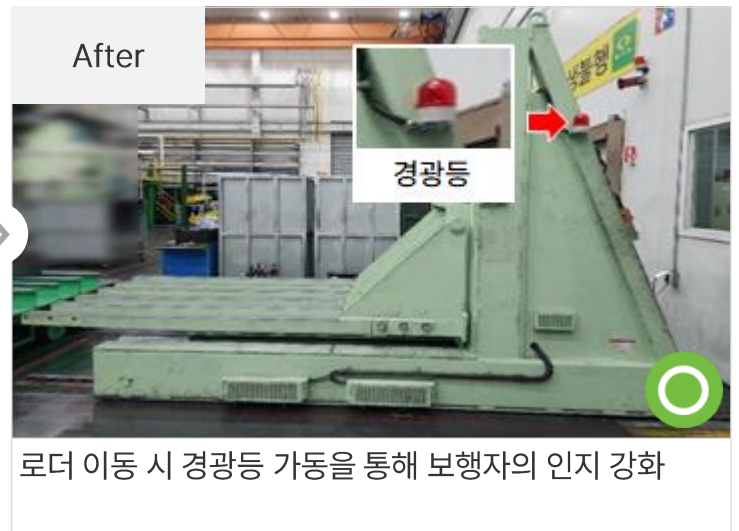
위험상황	이동설비에 의한 충돌
위험내용	지게차, 로더 등 이동하는 설비와 부딪혀 충돌
개선내용	이동설비 가동 시 작업자 인지 강화를 통한 충돌 위험 감소

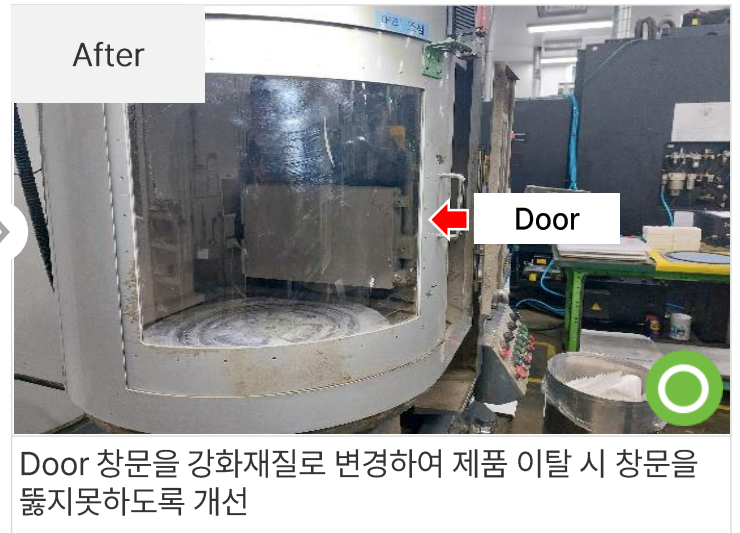
위험상황	비레에 의한 충돌
위험내용	가공설비 운영 중 물체가 날라와 작업자와 부딪혀 충돌 위험
개선내용	커버 개선을 통해 충돌 위험 감소

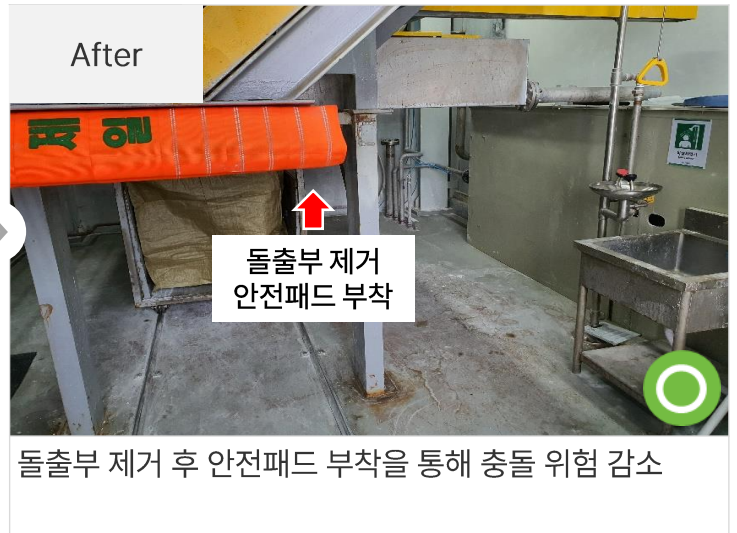
위험상황	구조물에 의한 충돌
위험내용	돌출부에 신체가 부딪혀 충돌
개선내용	돌출부 개선을 통해 충돌 위험 감소

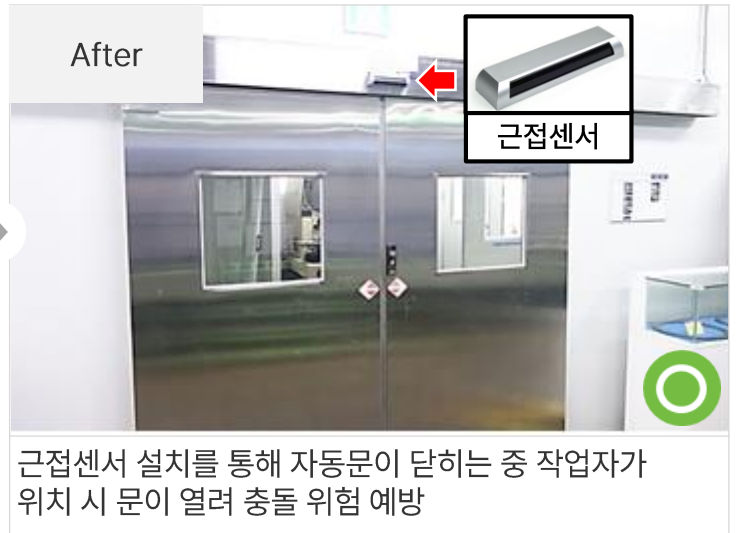
위험상황	기타 원인에 의한 충돌
위험내용	출입문 이용 중 문과 부딪혀 충돌 위험
개선내용	출입문 개선을 통해 충돌 위험 감소

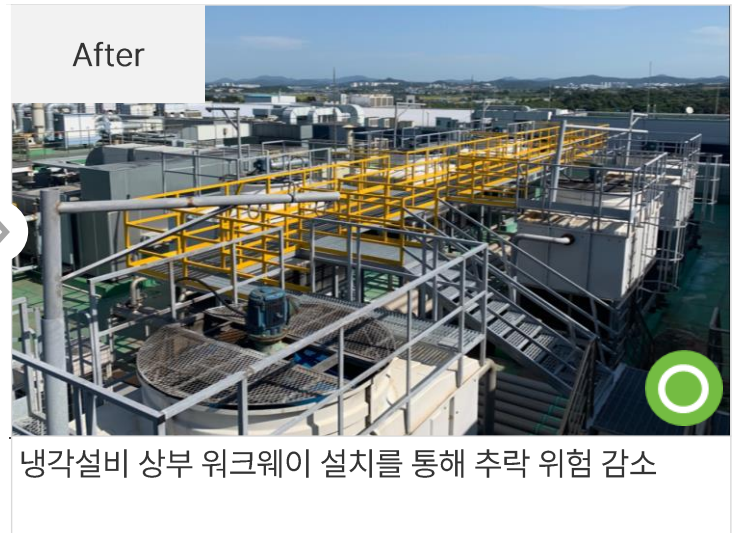
위험상황	사다리 이용 중 추락
위험내용	수직사다리를 이용해 냉각설비 상부 이동 중 떨어져 추락 위험
개선내용	워크웨이 설치를 통해 추락 위험 감소

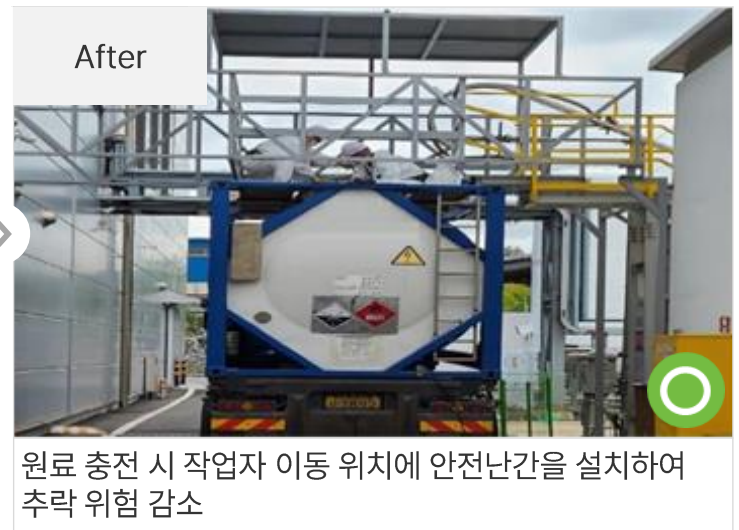
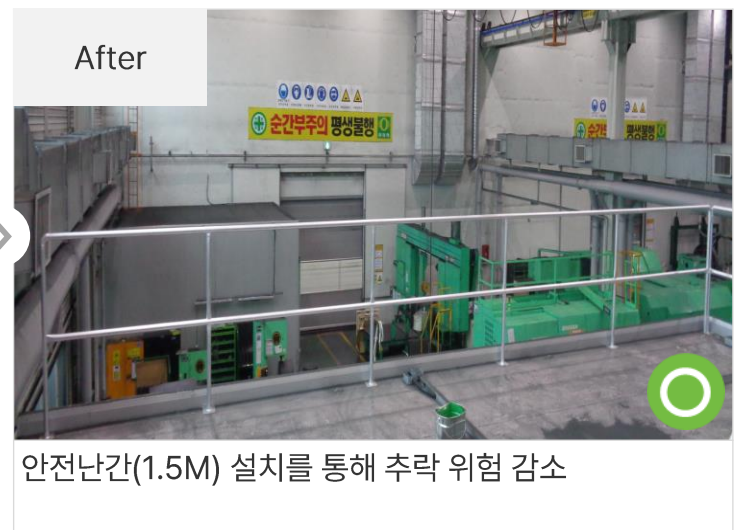
위험상황	안전난간 미흡에 의한 추락
위험내용	고소작업 중 안전난간 미설치로 인해 추락 위험
개선내용	안전난간 설치를 통해 추락 위험 감소

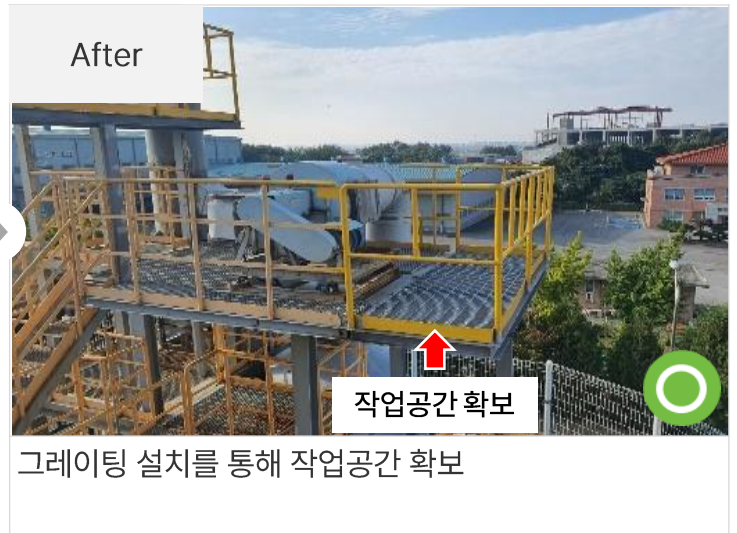
위험상황	안전난간 미흡에 의한 추락
위험내용	고소작업 중 안전난간 미흡으로 인해 추락 위험
개선내용	안전난간 개선을 통해 추락 위험 감소

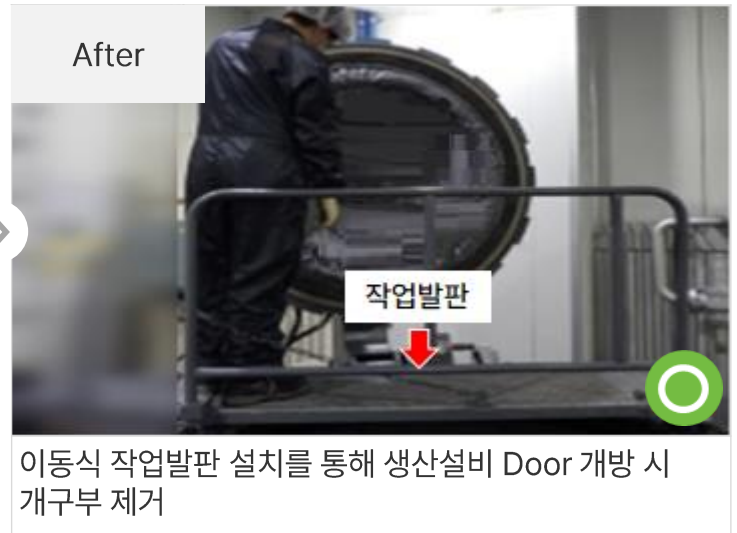
위험상황	개구부에 의한 추락
위험내용	생산설비 내 개구부에 떨어져 추락 위험
개선내용	작업발판 설치를 통해 개구부 제거

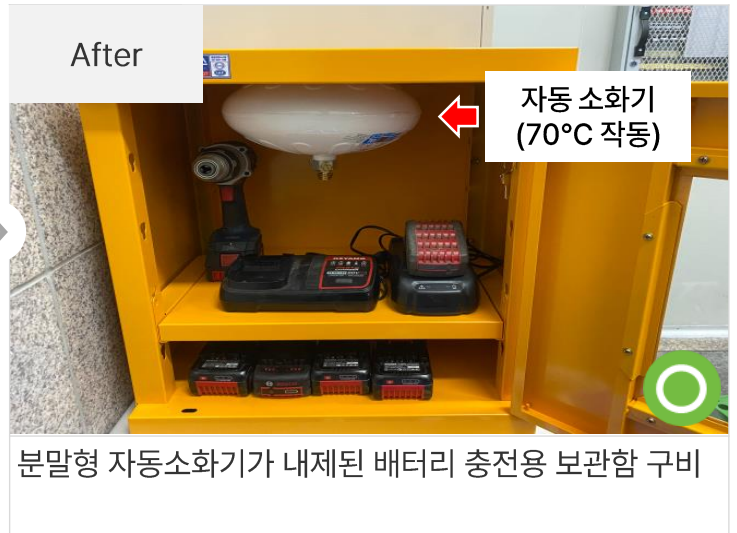
위험상황	전기설비에 의한 화재
위험내용	배터리, 전기 콘센트 등 전기 설비에 의한 화재
개선내용	분말형 자동소화기가 내제된 배터리 충전용 보관함 구비 전기 콘센트 이동설치를 통해 화재 위험 감소

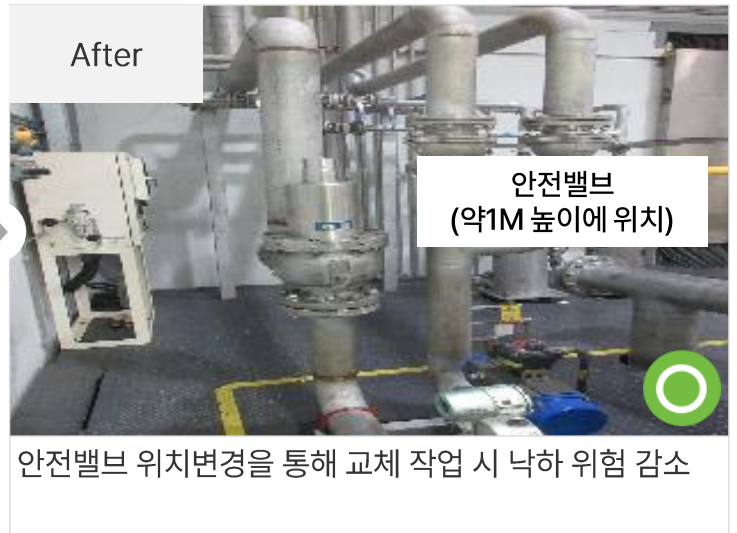
위험상황	불안정한 작업환경
위험내용	신체보다 높은 위치에 팔을 뻗어 작업하던 중 물체를 떨어뜨려 낙하
개선내용	작업환경 개선을 통한 낙하 위험 감소

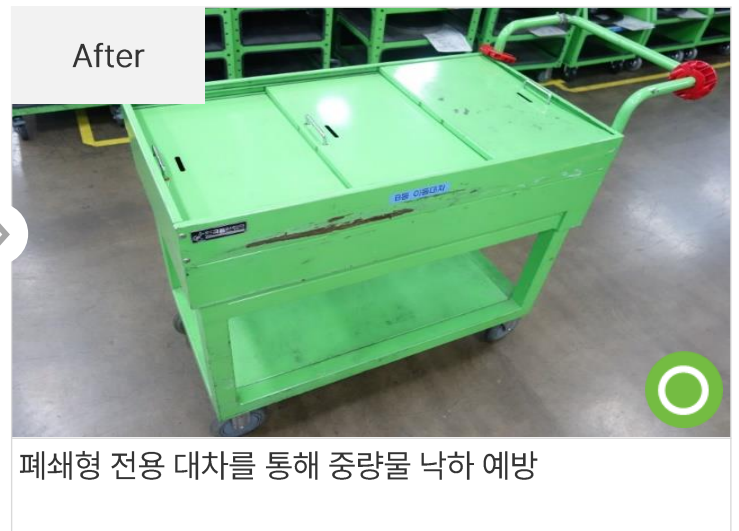
위험상황	중량물 취급 중 낙하
위험내용	중량물 취급 중 떨어져 신체와 접촉 시 낙하 위험
개선내용	리프트, 대차 등 운반수단 개선을 통해 낙하 위험 감소

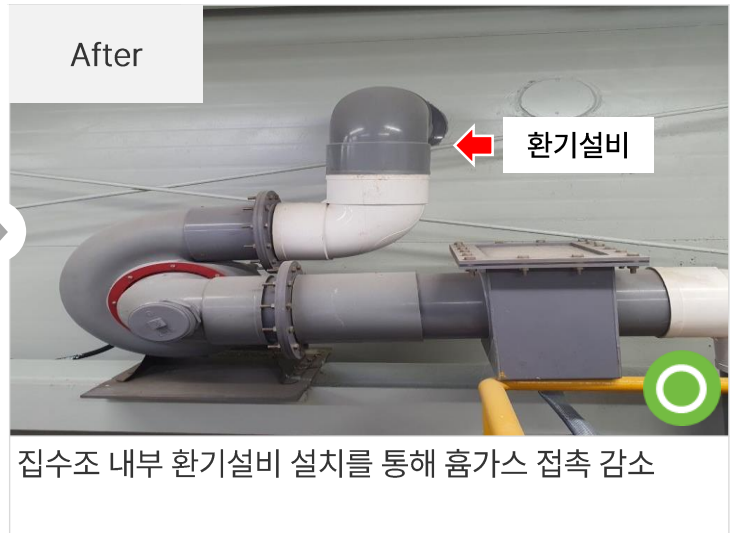
위험상황	비산, 확산에 의한 접촉
위험내용	흄가스 확산에 의한 유해물 접촉
개선내용	집진장치 개선을 통한 유해물 접촉 위험 감소

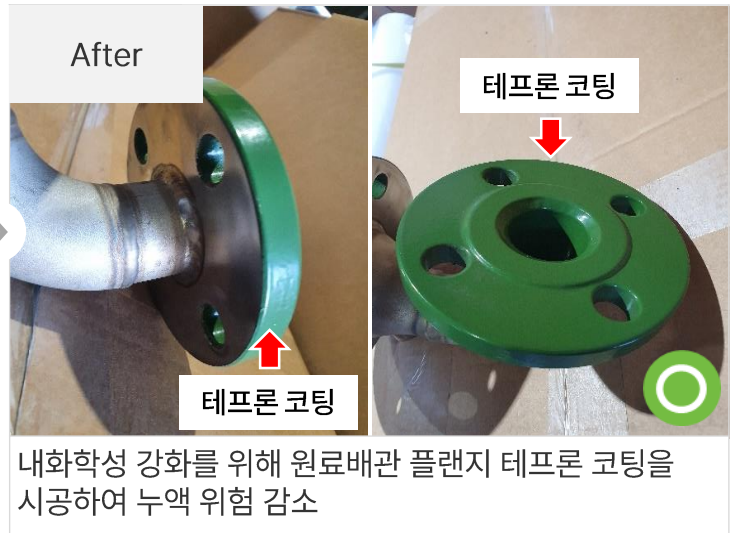
위험상황	누액에 의한 접촉
위험내용	누액으로 인해 액체상태의 유해물이 신체에 접촉
개선내용	설비 개선을 통한 누액 방지

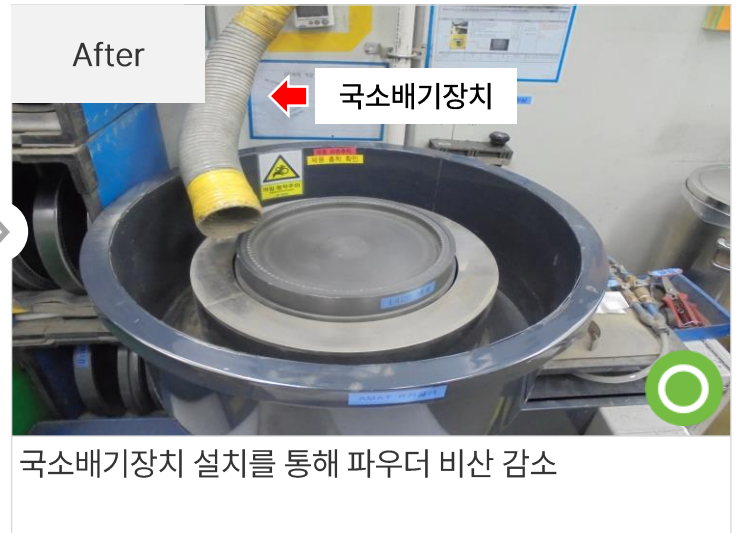
위험상황	비산, 확산에 의한 접촉
위험내용	가공설비 가동 중 파우더 비산에 의한 유해물 접촉
개선내용	집진장치 개선을 통한 유해물 접촉 위험 감소

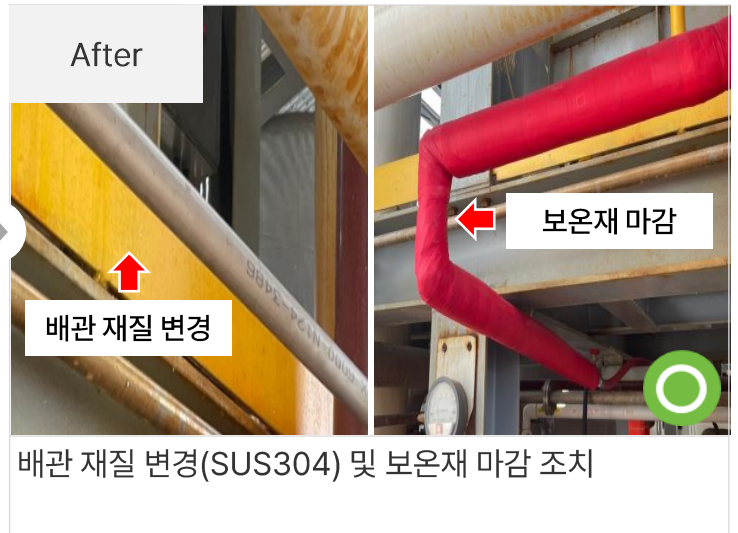
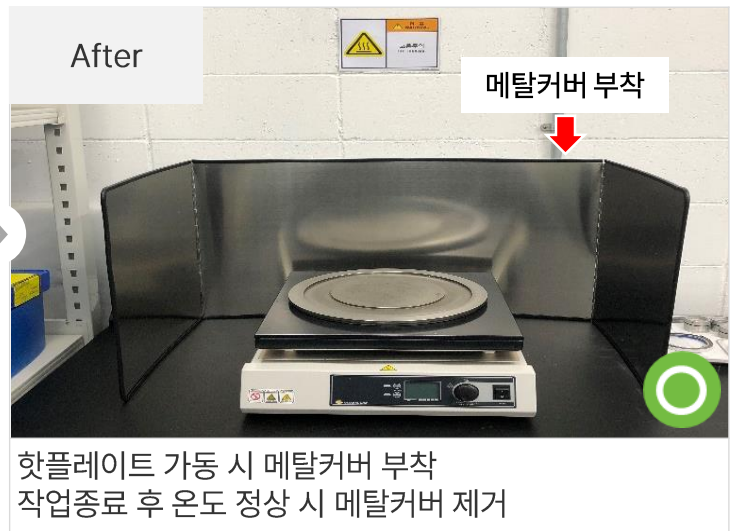
위험상황	고온접촉에 의한 화상
위험내용	고온의 물체를 직접 접촉하거나 뜨거운 열기로 인한 화상 위험
개선내용	현장 개선을 통한 고온 접촉 방지

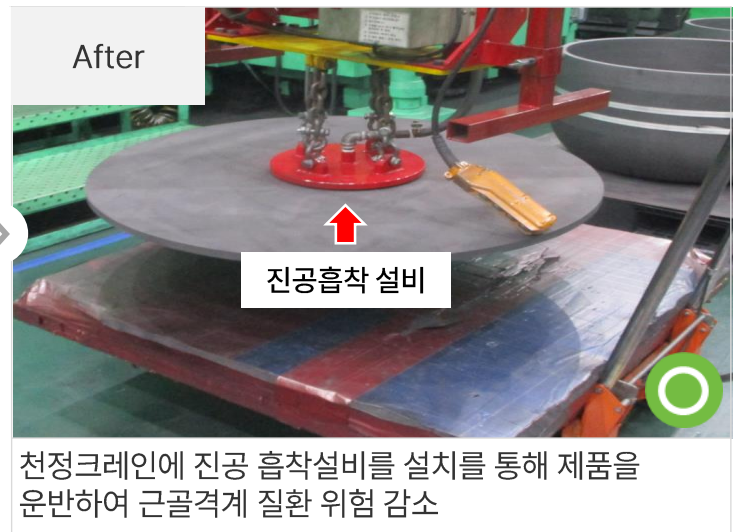
위험상황	근골격계 질환 위험
위험내용	중량물 취급 시 반복된 작업, 무리한 동작으로 인해 근골격계 질환 위험
개선내용	현장개선을 통해 근골격계 질환 위험 감소

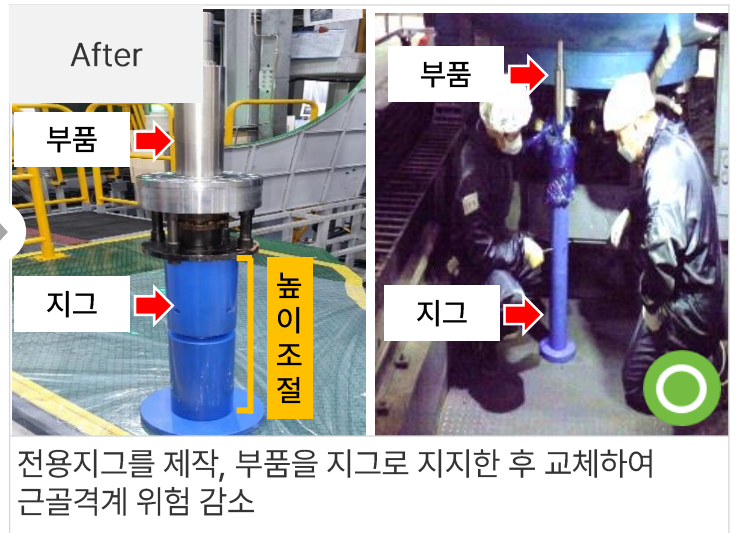
위험상황	근골격계 질환 위험
위험내용	중량물 취급 시 반복된 작업, 무리한 동작으로 인해 근골격계 질환 위험
개선내용	현장개선을 통해 근골격계 질환 위험 감소

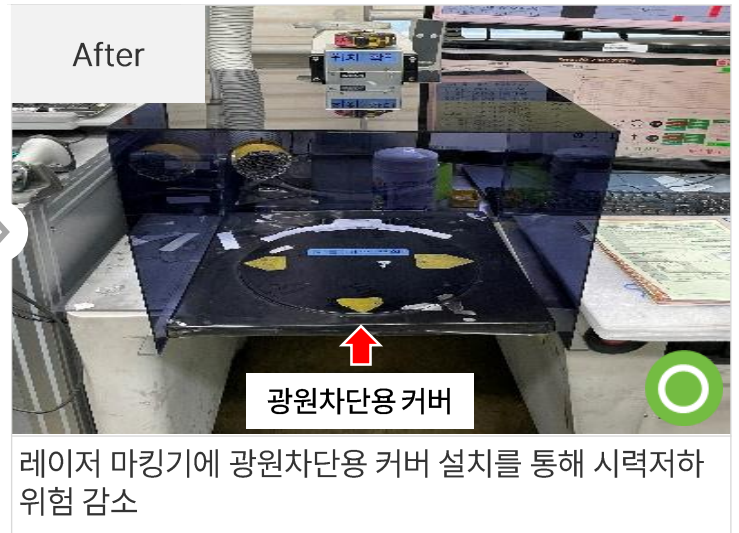
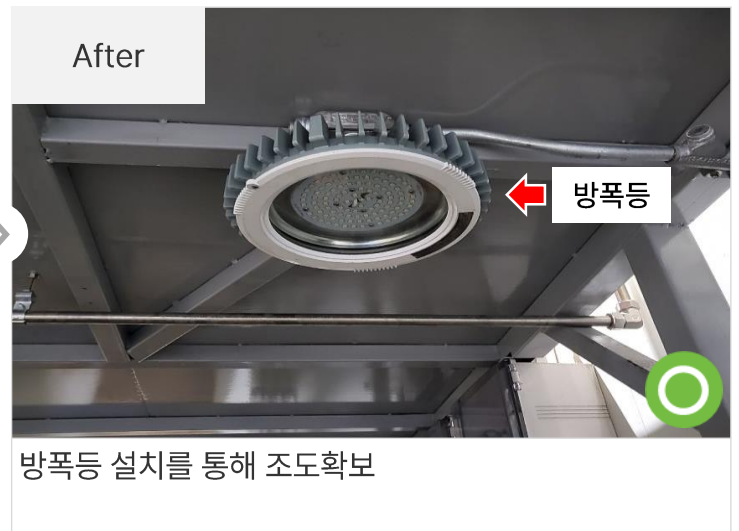
위험상황	기타 원인에 의한 위험
위험내용	너무 밝거나 어두운 조명으로 인해 시력저하 위험
개선내용	현장개선을 통해 시력저하 위험 감소

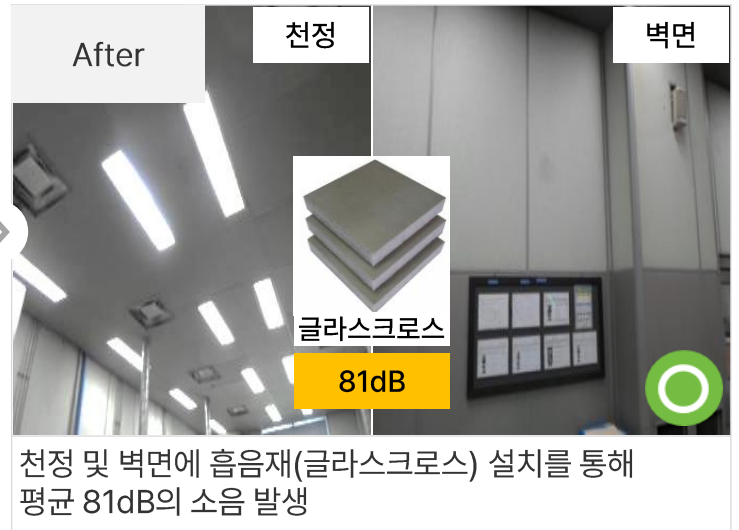
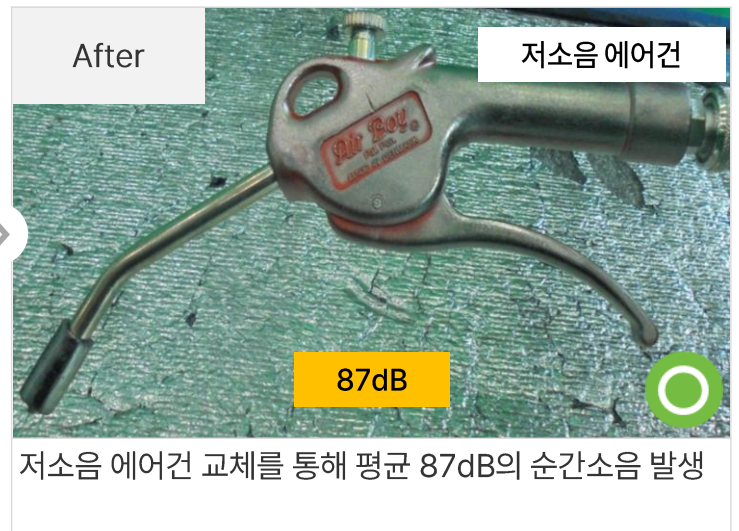
위험상황	기타 원인에 의한 위험
위험내용	소음 노출로 인한 청각질환 위험
개선내용	방음재, 저소음 에어건을 통한 소음 개선
